## **Биогазовые установки Таласской области**

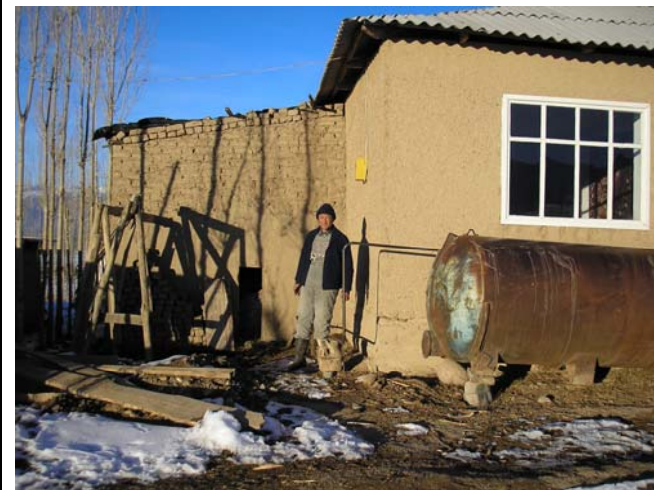
## Биогазовая установка ОО «Калба»

<b>Координаты</b>	Контактное лицо:	Кубанычбек Мокушев	
	Адрес:	С. Калба, ул. Арзыкула	
	Телефон:	0502216198	
<b>Тип установки</b>	Один надземный утепленный реактор с подогревом объемом 25 м <sup>3</sup> с пневматической загрузкой, выгрузкой и перемешиванием сырья, газгольдер 4,5 м <sup>3</sup>		
<b>Дата запуска и статус на 2005 год</b>	Смонтирована весной 2005 года. На осень 2005 год установка <b>не работает</b>		
<b>Сырье</b>	Привозной навоз		
<b>Производительность</b>	Удобрения	Биогаз	
	Может перерабатывать 1600 кг в сутки в мезофильном режиме	До 25 м <sup>3</sup> в сутки	
<b>Стоимость</b>	Грантовые средства	Собственные средства	
	ГЭФ ПРООН - 6 000 долларов США	2000 долларов США	
<b>История проекта</b>	<p>Установка построена на грантовые средства ГЭФ ПРООН и средства фермера с целью получения биогаза для отопления дома и приготовления пищи, получения удобрений для 3 га пашни и арендуемой земли.</p> <p>После монтажа установка работала в мезофильном режиме 35С, загрузка производилась 2 раза в месяц по 3 тонны сырья, иногда ежедневно. Газа хватает пока только для приготовления пищи. Для утепления установки фермер надстраивает саманное помещение, обложил реактор опилками и бараньей шерстью. Из-за незавершенного утепления установка не работает.</p>

<b>Изготовитель</b>	Таляд Салахитдинов		
<b>Резюме</b>	Установка не завершена

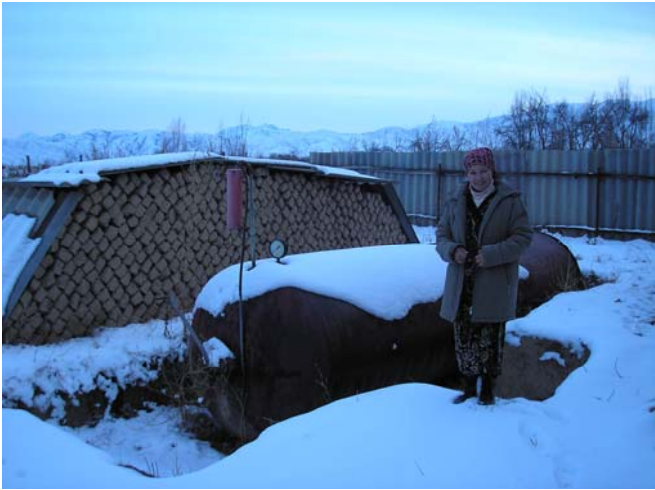
## Биогазовая установка Тумановой Бурул

<b>Координаты</b>	Контактное лицо:	Туманова Бурул, КХ «Абиль»	
	Адрес:	Таласская область, с.Бакай-Ата ул. Молодежная 9	
	Телефон:	31858	
<b>Тип установки</b>	Один полуподземный реактор без подогрева объемом 12 м <sup>3</sup> с ручной загрузкой, выгрузкой и перемешиванием сырья		
<b>Дата запуска и статус на 2005 год</b>	Смонтирована в 2004 году. На 2005 год установка <b>не работает</b>		
<b>Сырье</b>	Навоз 3 КРС, 20 овец, 30 птиц хозяйства и привозной навоз		
<b>Производительность</b>	Удобрения	Биогаз	
	Может перерабатывать 400 кг в сутки	До 6 м <sup>3</sup> в сутки	
<b>Стоимость</b>	Грантовые средства	Собственные средства	
		13 000	
<b>История проекта</b>	<p>Установка построена на собственные средства с целью получения биогаза для бытовых целей и обогрева теплицы, а также получения удобрений.</p> <p>После монтажа установка была заправлена 6 тоннами сырья, работала в течение 2 месяцев в летнее время в психофильном режиме, после чего не работала. Негерметичный реактор не позволяет пользоваться газом, внешняя температура слишком низкая. Фермер собирается построить саманную помещение над установкой.</p>

<b>Изготовитель</b>	Кокчолоков		
<b>Резюме</b>	<p>Конструктивные недостатки включают недоработку системы ручного перемешивания, крайнее неудобство загрузки и выгрузки сырья. Отсутствие предохранительного устройства на реакторе может привести к разрыву реактора из-за избыточного давления. Отсутствует руководство по эксплуатации установки, обучение обслуживающего персонала не проводилось.</p> <p>Требуются изменения в конструкции установки и обучение обслуживающего персонала.</p>

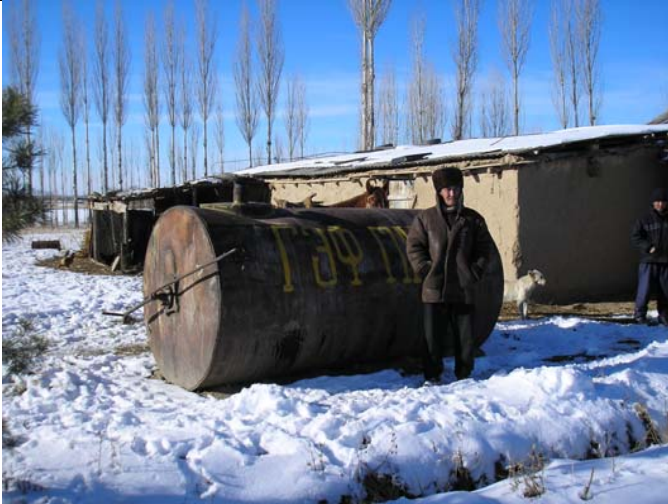
## Биогазовая установка Дуйшенова Фархата

<b>Координаты</b>	Контактное лицо:	Момунов Камыл	
	Адрес:	Таласская область, с. Кызыл-Чарба Ул. Кызыл-Чарба	
	Телефон:		
<b>Тип установки</b>	Один надземный реактор без подогрева объемом 5 м <sup>3</sup> с ручной загрузкой, выгрузкой и перемешиванием сырья.		
<b>Дата запуска и статус на 2005 год</b>	Смонтирована в 2003 году. На 2005 год установка <b>не работает</b>		
<b>Сырье</b>	Навоз 2 КРС хозяйства, бараний, птичий навоз соседних хозяйств		
<b>Производительность</b>	Удобрения	Биогаз	
	кг в сутки	До м <sup>3</sup> в сутки	
<b>Стоимость</b>	Грантовые средства	Собственные средства	
	ГЭФ ПРООН - ?		
<b>История проекта</b>	<p>Установка построена на грантовые средства ГЭФ ПРООН с целью получения биогаза для отопления и бытовых приборов и жидких органических удобрений.</p> <p>После монтажа весной 2003 года установка была загружена 3 тоннами сырья и работала в течение летних месяцев. Выгрузка сырья с 2003 года еще не производилась.</p>

<b>Изготовитель</b>	Кокчолоков		
<b>Резюме</b>	<p>Конструктивные недостатки включают недоработку системы ручного перемешивания, крайнее неудобство загрузки и выгрузки сырья. Отсутствие предохранительного устройства на реакторе может привести к разрыву реактора из-за избыточного давления. Отсутствует руководство по эксплуатации установки, обучение обслуживающего персонала не проводилось.</p> <p>Требуются изменения в конструкции установки и обучение обслуживающего персонала.</p>

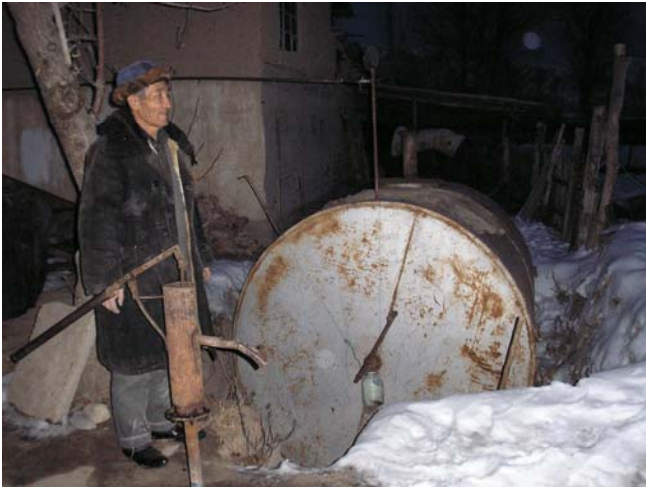
## Биогазовая установка Дуйшоналиева Асанбека

<b>Координаты</b>	Контактное лицо:	Дуйшоналиев Асанбек	
	Адрес:	Таласская область, с. Арал Ул. Таласа 55	
	Телефон:		
<b>Тип установки</b>	Один полуподземный реактор без подогрева объемом 10 м <sup>3</sup> с ручной загрузкой, выгрузкой и пневматическим перемешиванием сырья.		
<b>Дата запуска и статус на 2005 год</b>	Смонтирована в 2004 году. На 2005 год установка работает в теплое время года		
<b>Сырье</b>	Навоз 12 голов КРС соседей		
<b>Производительность</b>	Удобрения	Биогаз	
	400 кг в сутки	До 15 м <sup>3</sup> в сутки	
<b>Стоимость</b>	Грантовые средства	Собственные средства	
		7 000 сом	
<b>История проекта</b>	<p>Установка построена на собственные средства с целью получения биогаза для отопления и бытовых приборов и жидких органических удобрений.</p> <p>После монтажа осенью 2004 года установка была загружена в апреле 2005 года и работала в психофильном режиме в летнее время. Производилась частичная загрузка и выгрузка сырья, производимый биогаз использовался для приготовления пищи. Выгруженное удобрение использовалось для удобрения участка земли под картофель, получены хорошие результаты по урожайности и созреванию.</p> <p>В реакторе осталась тонна сырья, которую невозможно выгрузить, близко грунтовые воды, фермер поднял установку выше.</p>

<b>Изготовитель</b>	Кокчолоков		
<b>Резюме</b>	<p>Конструктивные недостатки включают недоработку системы ручного перемешивания, крайне неудобство загрузки и выгрузки сырья. Отсутствие предохранительного устройства на реакторе может привести к разрыву реактора из-за избыточного давления. Отсутствует руководство по эксплуатации установки, обучение обслуживающего персонала не проводилось.</p> <p>Требуются изменения в конструкции установки и обучение обслуживающего персонала.</p>

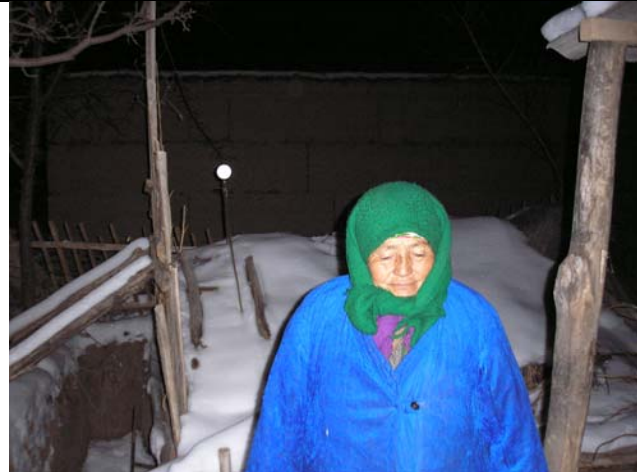
## Биогазовая установка Артыбекова Токтосуна

<b>Координаты</b>	Контактное лицо:	Артыбеков Токтосун	
	Адрес:	с. Арал ул. Сеидахматова 144	
	Телефон:		
<b>Тип установки</b>	Один полуподземный реактор без подогрева объемом 10 м <sup>3</sup> с ручной загрузкой, выгрузкой и перемешиванием сырья		
<b>Дата запуска и статус на 2005 год</b>	Смонтирована осенью 2004 года, <b>работает в летнее время</b>		
<b>Сырье</b>	Навоз 4 КРС, лошади, 50 овец и 10 птиц приусадебного хозяйства		
<b>Производительность</b>	Удобрения	Биогаз	
	кг в сутки	До м3 в сутки	
<b>Стоимость</b>	Грантовые средства	Собственные средства	
		15 000 сом	
<b>История проекта</b>	Установка построена на собственные средства с целью получения биогаза для отопления и приготовления пищи, а также удобрений. После монтажа осенью 2004 года установка была загружена на 4/5 навозом, газ был, но быстро кончился.

<b>Изготовитель</b>	Кокчолоков		
<b>Резюме</b>	<p>Конструктивные недостатки включают недоработку системы ручного перемешивания, крайнее неудобство загрузки и выгрузки сырья. Отсутствие предохранительного устройства на реакторе может привести к разрыву реактора из-за избыточного давления. Отсутствует руководство по эксплуатации установки, обучение обслуживающего персонала не проводилось.</p> <p>Требуются изменения в конструкции установки и обучение обслуживающего персонала.</p>

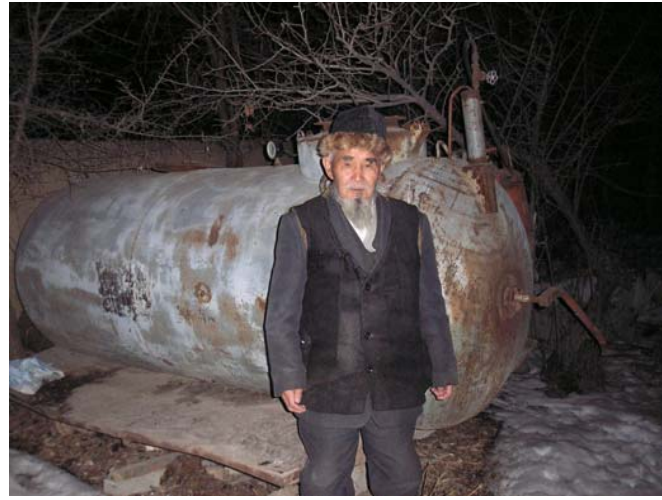
## Биогазовая установка Асанова Абыдума

<b>Координаты</b>	Контактное лицо:	Асанов Абыдум	
	Адрес:	с. <b>Кен-Арал</b> ул. Даспая	
	Телефон:	03422 52657	
<b>Тип установки</b>	Надземных реактор без подогрева объемом 4,5 м <sup>3</sup> с ручной загрузкой, выгрузкой и перемешиванием сырья		
<b>Дата запуска и статус на 2005 год</b>	Смонтирована летом 2004 года. На 2005 <b>работает в летнее время года</b>		
<b>Сырье</b>	Навоз 15 КРС, 4 лошадей, привозной овечий и конский навоз		
<b>Производительность</b>	Удобрения		Биогаз
	кг в сутки		До м3 в сутки
<b>Стоимость</b>	Грантовые средства		Собственные средства
			10 000 сом
<b>История проекта</b>	<p>Установка построена на собственные средства с целью получения биогаза для отопления бани.</p> <p>После монтажа установка работала в течение 2-3 месяцев в теплое время года в психофильном режиме, перемешивание производилось ежедневно, выгрузка еще не производилась.</p> <p>Хозяин хочет утеплить установку, сделать подогрев реактора и установить газгольдер.</p>

<b>Изготовитель</b>	Кокчолоков		
<b>Резюме</b>	<p>Конструктивные недостатки включают недоработку системы ручного перемешивания, крайне неудобство загрузки и выгрузки сырья. Отсутствие предохранительного устройства на реакторе может привести к разрыву реактора из-за избыточного давления. Отсутствует руководство по эксплуатации установки, обучение обслуживающего персонала не проводилось.</p> <p>Требуются изменения в конструкции установки и обучение обслуживающего персонала.</p>

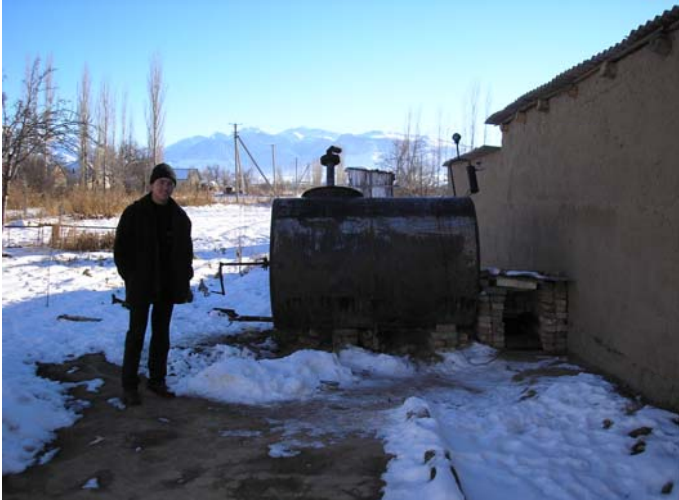
## Биогазовая установка Иманалиева Шукурбека

<b>Координаты</b>	Контактное лицо:	Иманалиев Шукурбек	
	Адрес:	Г. Талас, ул. Жаны-Чек	
	Телефон:		
<b>Тип установки</b>	Один надземный реактор без подогрева объемом 5 м <sup>3</sup> с ручной загрузкой, выгрузкой и перемешиванием сырья		
<b>Дата запуска и статус на 2005 год</b>	Смонтирована в 2004 году. На 2005 год установка <b>работает в летнее время года</b>		
<b>Сырье</b>	Навоз 2 КРС, 5 овец и привозной навоз		
<b>Производительность</b>	Удобрения	Биогаз	
	кг в сутки	До м <sup>3</sup> в сутки	
<b>Стоимость</b>	Грантовые средства	Собственные средства	
		15 000	
<b>История проекта</b>	<p>Установка построена на собственные средства с целью получения биогаза и удобрений.</p> <p>После монтажа установка работала в течение 2-3 месяцев в летнее время в психофильном режиме. Установка загружалась 2 раза весной, выгруженное удобрение использовалось для удобрения картофеля и фасоли.</p>

<b>Резюме</b>	<p>Конструктивные недостатки включают недоработку системы ручного перемешивания, крайнее неудобство загрузки и выгрузки сырья. Отсутствие предохранительного устройства на реакторе может привести к разрыву реактора из-за избыточного давления. Отсутствует руководство по эксплуатации установки, обучение обслуживающего персонала не проводилось.</p> <p>Требуются изменения в конструкции установки и обучение обслуживающего персонала.</p>

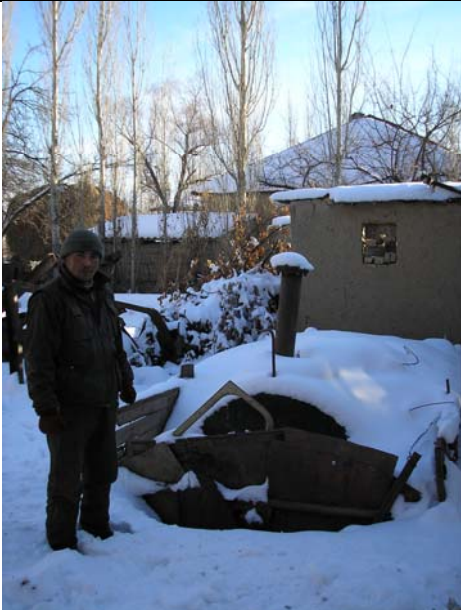
## Биогазовая установка Казиева Эльнурбека

<b>Координаты</b>	Контактное лицо:	Казиев Эльнурбек	
	Адрес:	Таласская область, с. Шекер Ул. Амыл Жакбекова 24	
	Телефон:		
<b>Тип установки</b>	Один полуподземный реактор без подогрева объемом 3,5 м <sup>3</sup> с ручной загрузкой, выгрузкой и перемешиванием сырья		
<b>Дата запуска и статус на 2005 год</b>	Смонтирована осенью 2004 года. На 2005 год установка <b>не работает</b>		
<b>Сырье</b>	Навоз 4 голов КРС, 20 кур и 20 овец приусадебного хозяйства		
<b>Производительность</b>	Удобрения	Биогаз	
	кг в сутки	До	
<b>Стоимость</b>	Грантовые средства	Собственные средства	
		2 000	
<b>История проекта</b>	Установка построена на собственные средства хозяина установки для получения газа и удобрений. После монтажа, установка была загружена на 4/5 сырьем и сбраживание происходило без добавления свежего сырья в течение 2 месяцев.

<b>Консультант</b>	Кокчолоков Самидин		
<b>Резюме</b>	<p>Конструктивные недостатки включают недоработку системы ручного перемешивания, крайнее неудобство загрузки и выгрузки сырья. Отсутствие предохранительного устройства на реакторе может привести к разрыву реактора из-за избыточного давления. Отсутствует руководство по эксплуатации установки, обучение обслуживающего персонала не проводилось.</p> <p>Требуются изменения в конструкции установки и обучение обслуживающего персонала.</p>

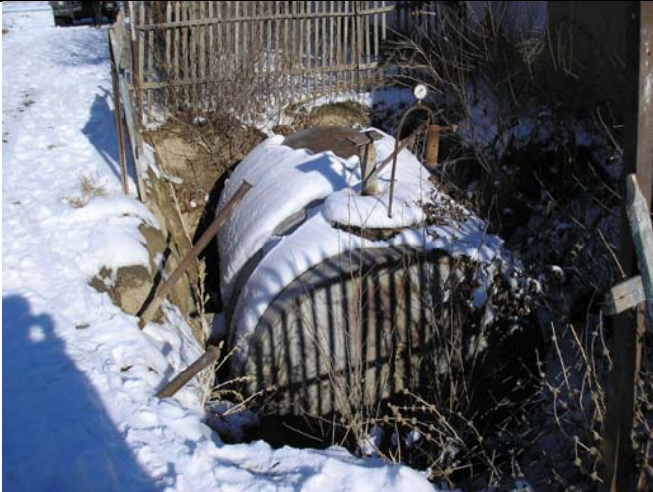
## Биогазовая установка Сарпиева Мамата

<b>Координаты</b>	Контактное лицо:	Сапиев Мамат	
	Адрес:	с. Ак-Таш	
	Телефон:		
<b>Тип установки</b>	Один полуподземный реактор без подогрева объемом 5 м <sup>3</sup> с ручной загрузкой, выгрузкой и перемешиванием сырья		
<b>Дата запуска и статус на 2005 год</b>	Смонтирована в 2004 году. На 2005 год установка <b>работает в летнее время года</b>		
<b>Сырье</b>	Навоз 2 голов КРС, 2 лошадей и 25 овец приусадебного хозяйства		
<b>Производительность</b>	Удобрения	Биогаз	
	кг в сутки	До м <sup>3</sup> в сутки	
<b>Стоимость</b>	Грантовые средства	Собственные средства	
		15 000 сом	
<b>История проекта</b>	<p>Установка построена на собственные средства с целью получения биогаза для отопления дома и удобрений. После монтажа установка работала в летнее время в психофильном режиме. Установка загружалась каждую весну, выгруженное удобрение использовалось для удобрения картофеля, пшеницы и фасоли.</p>

<b>Резюме</b>	<p>Конструктивные недостатки включают недоработку системы ручного перемешивания, крайнее неудобство загрузки и выгрузки сырья. Отсутствие предохранительного устройства на реакторе может привести к разрыву реактора из-за избыточного давления. Отсутствует руководство по эксплуатации установки, обучение обслуживающего персонала не проводилось. Требуется изменения в конструкции установки и обучение обслуживающего персонала.</p>

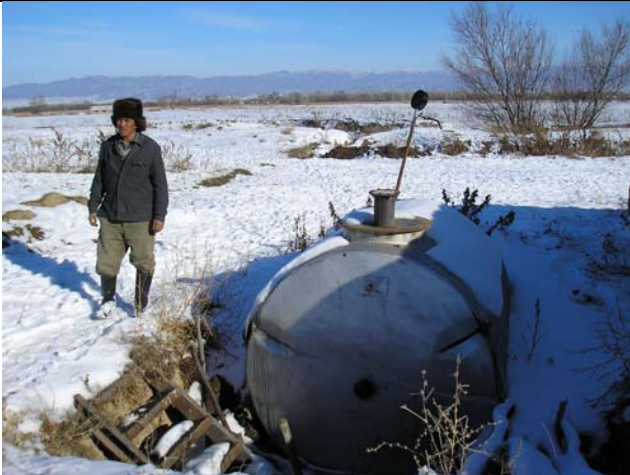
## Биогазовая установка Жакылбеков Аскарбек

<b>Координаты</b>	Контактное лицо:	Жакылбеков Аскарбек	
	Адрес:	с. Чон-Капка	
	Телефон:	21211	
<b>Тип установки</b>	Один полуподземный реактор без подогрева объемом 5 м <sup>3</sup> с ручной загрузкой, выгрузкой и перемешиванием сырья		
<b>Дата запуска и статус на 2005 год</b>	Смонтирована в 2004 году. На 2005 год установка <b>не работает</b>		
<b>Сырье</b>	Навоз 8 голов КРС, 50 кур и 100 овец фермерского хозяйства		
<b>Производительность</b>	Удобрения	Биогаз	
	300 кг в сутки	До м3 в сутки	
<b>Стоимость</b>	Грантовые средства	Собственные средства	
		10 000 сом	
<b>История проекта</b>	<p>Установка построена на собственные средства с целью получения биогаза для отопления бани.</p> <p>После монтажа установка была загружена весной 2005 года 3 тоннами сырья, когда давление газа достигло 1 атмосферы, произошел разрыв реактора.</p>

<b>Изготовитель</b>	Кокчолоков		
<b>Резюме</b>	<p>Конструктивные недостатки включают недоработку системы ручного перемешивания, крайнее неудобство загрузки и выгрузки сырья. Отсутствие предохранительного устройства на реакторе привело к разрыву реактора из-за избыточного давления. Отсутствует руководство по эксплуатации установки, обучение обслуживающего персонала не проводилось.</p> <p>Требуются изменения в конструкции установки и обучение обслуживающего персонала.</p>
